ПАСПОРТ ДОСТУПНОСТИ объекта социальной инфраструктуры (ОСИ) Nº 3.1

- 1.1 Наименование (вид) объекта Музей Н.Н. Бурденко
- 1.2 Адрес объекта 440026, Пензенская область, г. Пенза, ул. Лермонтова, д. 28
- 1.3. Сведения о размещении объекта:
- 2 отдельно стоящих зданий (1 и 2 этажное) объединенных общим переходом, 292,2 кв.м.
- часть здания 1 этаж 67,9 кв. м, вторая часть здания 2 этажа 224,3 кв. м.
- наличие прилегающего земельного участка нет
- 1.4. Год постройки здания 1 эт. здания 1976 г.; 2х эт. здания 1917 г., последнего капитального ремонта - нет данных (передан краеведческому музею в 2010 г).
- 1.5. Дата предстоящих плановых ремонтных работ: текущего нет, капитального нет.

АКТ ОБСЛЕДОВАНИЯ объекта социальной инфраструктуры К ПАСПОРТУ ДОСТУПНОСТИ ОСИ № 3.1

Приложение 1 к Акту обследования ОСИ к паспорту доступности ОСИ № 3.1 от « 19 » апреля 2023 г.

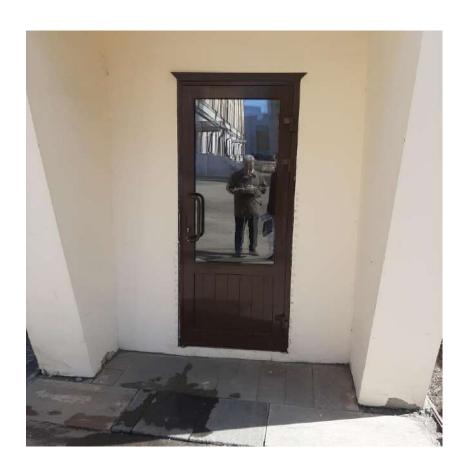
Фото №2

2.1	Лестница (наружная)	нет						
2.2	Пандус (наружный)	нет						
2.3	Входная площадка (перед дверью центрального входа)	ecTb		2	Отсутствует тактильная контрастная информация об учреждении; перед входной дверью отсутствуют предупреждающие тактильные напольные указатели; обозначение доступного входа международным знаком доступности для инвалидов; отсутствует система вызова помощи персонала.	К О-н С-п С-ч	Установить тактильную информационную табличку об учреждении с использованием рельефнолинейного шрифта, а также рельефноточечного шрифта Брайля для людей с нарушением зрения рядом с дверью со стороны дверной ручки на высоте от 1,2 до 1,6 м от уровня пола и на расстоянии 0,1 м от края таблички до края дверного проема п. 6.5.3, 6.5.9 СП 59.13330.2020, установить предупреждающие тактильные наземные указатели перед дверью и лестницей по ГОСТ Р 52875-2019 п. 5.1.10 СП 59.13330.2020, обозначить доступный вход международным	Текущи й ремонт, организ ационн ые меропри ятия, индивид уальное решение с ТСР

2.4	Дверь (входная центрального входа)	ectb		2	Отсутствует контрастность ручки двери к полотну; ширина двери - 0,77 м, порог двери - 0,115 м, порог после двери - 0,07 м; прозрачное полотно двери не промаркировано, нижний край прозрачной поверхности расположен на высоте - 0,74 м.	К О-н С-п С-ч	На ручку двери нанести контрастную маркировку п. 6.4.1 СП 59.13330.2020, дверной проем привести в соответствие с нормативом в свету не менее 0,9 м п.6.1.5 СП 59.13330.2020, привести высоту порогов двери к нормативному показателю - 0,014 м п. 6.2.4 СП 59.13330.2020, нанести на прозрачное полотно двери яркую контрастную маркировку в форме прямоугольника высотой не менее 0,1 м и шириной не менее 0,2 м или в форме круга диаметром от 0,1 до 0,2 м, расположение контрастной маркировки предусматривается на двух уровнях: 0,9 - 1,0 м и 1,3 - 1,4 м п. 6.1.6 СП 59.13330.2020.	Капитал ьный ремонт, организ ационн ые меропри ятия, индивид уальное решение с ТСР

знаком доступности для инвалидов по ГОСТ Р 52131-2019 п.6.5.1-6.5.3 СП 59.13330.2020, установить систему вызова помощи персонала и расположить панель вызова на высоте 0,85-1,1 м перед лестницей на контрастной табличке с шрифтом Брайля и выпуклым шрифтом п.6.1.1, 6.4.2 СП 59.13330.2020.

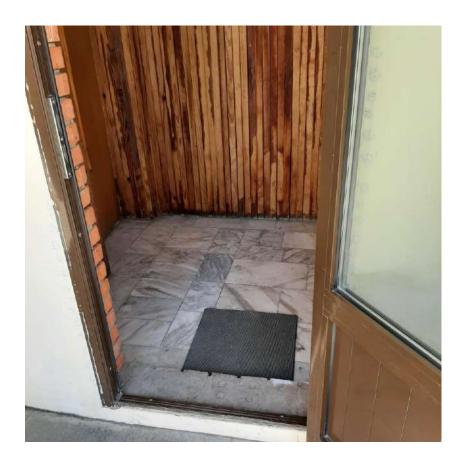
Фото №3

2.5	Тамбур (после двери центрального входа)	есть	1	3, 4, 5	Тамбур не соответствует нормативу: глубина тамбура 1,73 м, ширина 1,84 м; незакрепленный грязевой коврик перед дверью; ширина двери – 0,75 м; порог двери – 0,03 м; отсутствует контрастность двери с прилегающей поверхностью, отсутствует	К О-н С-п С-ч	Провести реконструкцию тамбура обеспечив размеры 2,45 х 1,6 м, глубина тамбура при реконструкции должна будет обеспечивать для разворота кресла-коляски между дверями расстояние 1,4 м п. 6.1.8, 6.2.1 СП 59.13330.2020, закрепить грязевой коврик перед входной дверью п. 6.2.7 СП 59.13330.2020, дверной проем привести в соответствие с нормативом в свету не менее 0,9 м п.6.1.5 СП 59.13330.2020,	Капитал ьный ремонт, организ ационн ые меропри ятия, индивид уальное решение с ТСР

2.0	Вестибюль,			на креслах-колясках и других категорий МГН;	С-п	СП 59.13330.2020,	ионные
3.2	зона ожидания	есть	3	OTTON MOTERNA MOTERNA	С-ч	предусмотреть зоны	мероприят ия,
				отсутствуют на основных путях	Г-п Г-ч	отдыха для инвалидов на	индивидуа
				движения перед	У	креслах-колясках и других категорий МГН с	льное
				открытыми входами на лестничные клетки,		указательными знаками	решение с ТСР
				открытыми		п. 6.2.5 СП 59.13330.2020,	
				лестничными маршами,		нанести на основных	
				препятствиями по ходу движения		путях движения перед	
				предупреждающие		открытыми входами на лестничные клетки,	
				 тактильные напольные		открытыми лестничными

контрастность ручки		привести высоту порога		
				двери к полотну.		двери к нормативному		
				, , , , , , , , , , , , , , , , , , ,		показателю - 0,014 м		
						п. 6.2.4 СП 59.13330.2020,		
						обеспечить контрастность		
						двери к поверхности		
						стены, на ручку двери		
						нанести контрастную		
						маркировку п. 6.4.1		
						СП 59.13330.2020.

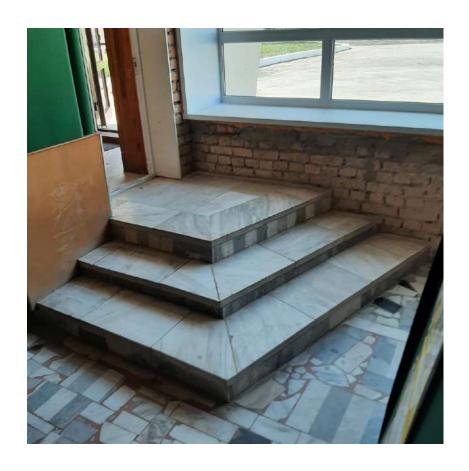
Фото №6

3.1	Лестница от двери в вестибюль	есть		6	Верхняя площадка лестницы 1,15х1,15 м; ступени обустроены углом; отсутствуют поручни; высота подступенков – 0,11 – 0,15 м; отсутствуют тактильные наземные предупреждающие указатели перед и после лестницы и контрастная разметка ступеней; отсутствует тактильная маркировка на лестничных поручнях.	К О-н О-в С-п С-ч	Привести размеры верхней площадки лестницы к нормативу 1,5 х 1,5 м п. 6.2.9 СП 59.13330.2020; реконструировать лестничный марш, обустроить ступени по ширине одного размера п. 6.2.8 СП 59.13330.2020; лестницу с двух сторон оборудовать поручнями округлого сечения диаметром от 0,04 до 0,05 м на высоте 0,9 м, расстояние в свету между поручнем и стеной должно быть не менее 0,045 м, верхний и нижний края поручней пандуса должны находиться в одной вертикальной плоскости с границами прохожей части, перед нижним и верхним маршами лестницы следует предусматривать завершающие части поручней, которые должны быть горизонтальными и выступать за границы	Капитальн ый ремонт, организац ионные мероприят ия, индивидуа льное решение с ТСР

лестничных маршей на 0,3	
						м, форма завершающих частей поручней должна	
						быть травмобезопасной: с	
						плавным завершением вниз, в сторону стены	
						п. 5.1.13, 6.2.11, 6.2.12	
						СП 59.13330.2020,	
						привести высоту подступенков к нормативу 0,15 м (допускается от 0,13 до 0,17 м) м п. 6.2.8	
						СП 59.13330.2020;	
						установить предупреждающие тактильные наземные указатели перед и после препятствия по ГОСТ Р 52875-2019 п. 6.2.3	
						СП 59.13330.2020;	
						по всей длине проступей	
						краевых ступеней лестничных маршей	
						нанести	
						противоскользящие полосы, контрастные с	
						поверхностью ступени,	
						шириной 0,08 - 0,1 м, п. 6.2.8 СП 59.13330.2020,	
						на всех поручнях нанести	
						тактильно-контрастную разметку вверху и внизу	
						поручня п.5.1, 5.2	
						ГОСТ Р 59602-2021 п. 6.2.12	
						СП 59.13330.2020.	
				Отсутствует		Установить информационную

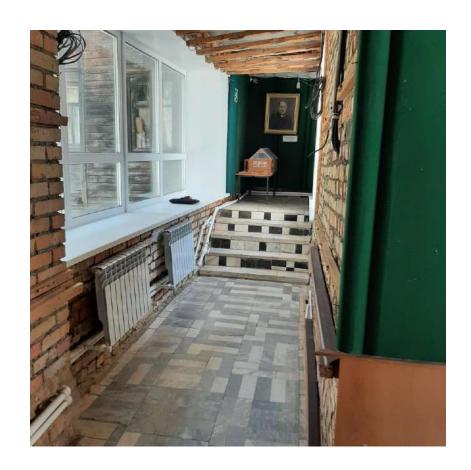
Фото №7

3.3	Коридор	есть	7	Ширина пути движения – 1,27 м, отсутствуют тактильные наземные указатели; отсутствуют средства информационной поддержки и навигации.	К С-п С-ч	Привести в соответствие ширину проходов — должно быть 1,8 м п. 6.2.1 СП 59.13330.2020, оборудовать путь движения тактильными наземными указателями по ГОСТ Р 52875-2018 п. 6.2.3 СП 59.13330.2020, установить систему средств информационной поддержки и навигации п. 6.5.3 СП 59.13330.2020.	Капитальн ый ремонт, организац ионные мероприят ия, индивидуа льное решение с ТСР

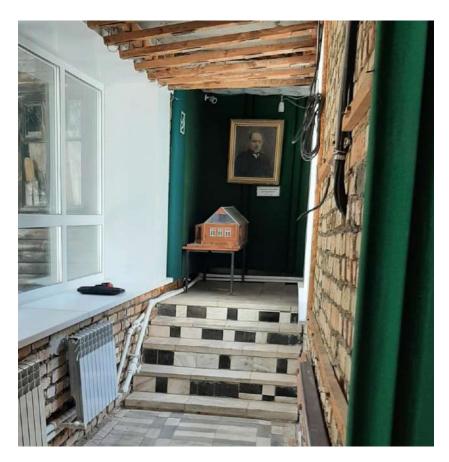
Фото №8

3.4	Лестница (внутри здания)	ecTb	8	Ширина лестницы — 1,27 м; высота подступенков — 0,08 - 0,2 м; отсутствуют поручни по бокам лестницы; отсутствуют тактильные наземные предупреждающие указатели перед и после лестницы и контрастная разметка ступеней; отсутствует тактильная маркировка на лестничных поручнях.	О-н С-п С-ч	Ширину лестницы привести к нормативу 1,35 м п. 6.2.24 СП 59.13330.2020, привести высоту подступенков к нормативу 0,15 м (допускается от 0,13 до 0,17 м) м п. 6.2.8 СП 59.13330.2020; лестницу с двух сторон оборудовать поручнями округлого сечения диаметром от 0,04 до 0,05 м на высоте 0,9 м, расстояние в свету между поручнем и стеной должно быть не менее 0,045 м , верхний и нижний края поручней пандуса должны находиться в одной вертикальной плоскости с границами прохожей части, перед нижним и верхним маршами лестницы следует предусматривать	Капитальн ый ремонт, организац ионные мероприят ия, индивидуа льное решение с ТСР

завершающие части поручней, которые должны быть горизонтальными и выступать за границы лестничных маршей на 0,3 м, форма завершающих частей поручней должна быть травмобезопасной: с плавным завершением вниз, в сторону стены п. 5.1.13, 6.2.11, 6.2.12 СП 59.13330.2020, установить предупреждающие тактильные наземные указатели перед и после препятствия по ГОСТ Р 52875-2019 п. 6.2.3 СП 59.13330.2020; по всей длине проступей краевых ступеней лестничных маршей нанести противоскользящие полосы, контрастные с поверхностью ступени, шириной 0,08 - 0,1 м, п. 6.2.8 СП 59.13330.2020, на всех поручнях нанести тактильно-контрастную разметку вверху и внизу поручня п.5.1, 5.2 ГОСТ Р 59602-2021 п. 6.2.12 СП 59.13330.2020.
